## 低温试验

产品名称	端子	申请部门	研发	送样日期	2022.11.5
规格型号	PA CS-1030	申请人		测试日期	2022.11.5
样品数量	5PCS	实验设备	恒温恒湿试验箱	完成日期	2022.11.6
测试目的	检测产品的可靠性				
测试要求	试件在 $-40 \pm 2^{\circ}\text{C}$ 的温控箱内保持 24 小时，然后在正常温度和湿度下恢复 1 小时，并在此后 1 小时内对试品进行测量。				
判定标准	无功能性不良，开关外观及结构无损坏， DC 450 $\pm$ 50Vv 1min 绝缘电阻 $\geq$ 500M $\Omega$ 2500V AC/1min 无绝缘击穿或闪络现象				
测试图片	实验前	实验中			实验后

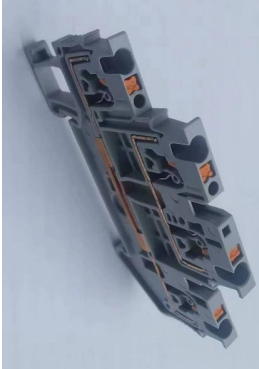
测试结论	1、试验后，产品外观无变形损坏等现象，判定合格 2、绝缘电阻测试 1 分钟合格 3、耐压测试 1 分钟无绝缘击穿或闪络现象，测试合格				
测试		审核		批准

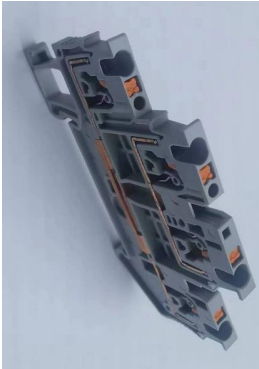
产品名称	端子	申请部门	研发	送样日期	2022.11.5
规格型号	PA CS-1030	申请人		测试日期	2022.11.6
样品数量	5PCS	实验设备	恒温恒湿试验箱	完成日期	2022.11.7
测试目的	检测产品的可靠性				
测试要求	试件在 $105 \pm 2^{\circ}\text{C}$ 的温控箱内保持 24 小时,相对湿度 95%然后在正常温度和湿度下恢复 1 小时,并在此后 1 小时内对试品进行测量。				
判定标准	无功能性不良,开关外观及结构无损坏, DC $450 \pm 50\text{Vv}$ 1min 绝缘电阻 $\geq 500\text{M}\Omega$ 2500V AC/1min 无绝缘击穿或闪络现象				
测试图片	实验前	实验中			实验后

测试结论	3、试验后,产品外观无变形损坏等现象,判定合格 4、绝缘电阻测试 1 分钟合格 3、耐压测试 1 分钟无绝缘击穿或闪络现象,测试合格				
测试		审核		批准

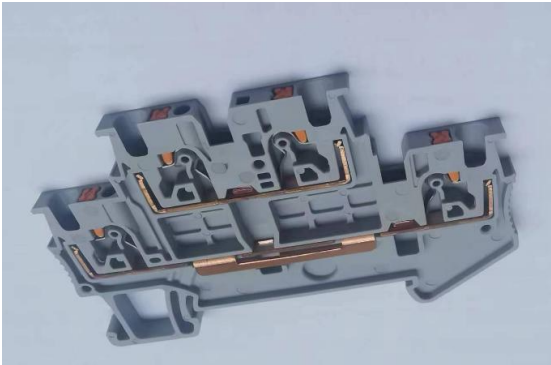
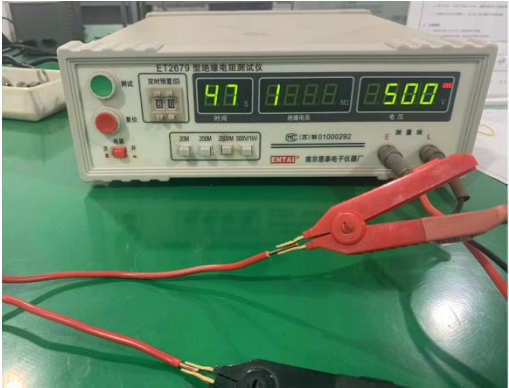
产品名称	端子		申请部门	研发		送样日期	2022.11.5	
规格型号	PA CS-1030		申请人			测试日期	2022.11.5	
样品数量	5PCS		实验设备	绝缘测试仪		完成日期	2022.11.6	
测试目的	验证端子的可靠性							
技术条件	DC 500±50Vv 1min 绝缘电阻≥500MΩ							
样品	样品 1	样品 2	样品 3	样品 4	样品 5			
结果判定	OK	OK	OK	OK	OK			
测试图片	<div style="display: flex; justify-content: space-around; align-items: center;">

</div>							
测试结论	测试合格							
测试		审核		批准

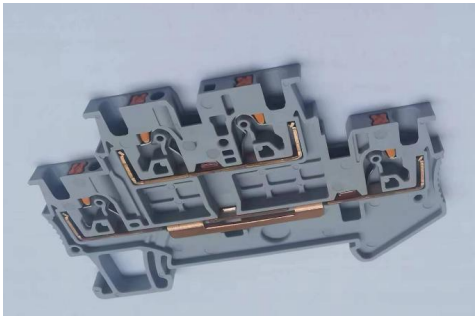
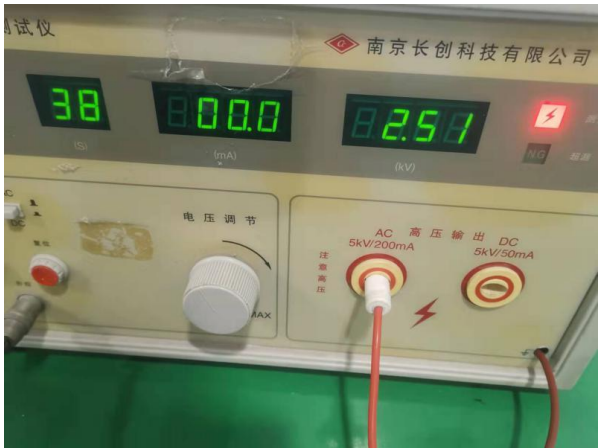
产品名称	端子	申请部门	研发	送样日期	2022.11.5
规格型号	PA CS-1030	申请人		测试日期	2022.11.6
样品数量	5PCS	实验设备	耐压测试仪	完成日期	2022.11.6
测试目的	验证端子的可靠性				
技术条件	2500V AC/1min 无绝缘击穿或闪络现象				
样品	样品 1	样品 2	样品 3	样品 4	样品 5
结果判定	OK	OK	OK	OK	OK
测试图片	<div style="display: flex; justify-content: space-around; align-items: center;">

</div>				
测试结论	塑壳无击穿，测试合格				
测试		审核		批准
